Industriehof Speyer

Bewertung des erhaltenswerten Baumbestandes

Mannheim, den 11.09.2024

Aktenzeichen: 18067-3

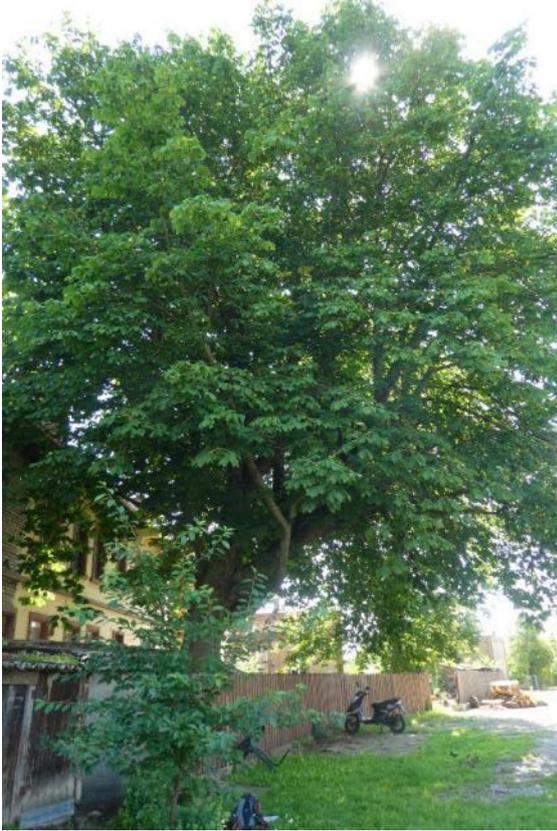
Abbildung 4: Baum Nr. 1 – alte, erhaltungswürdige Rosskastanie

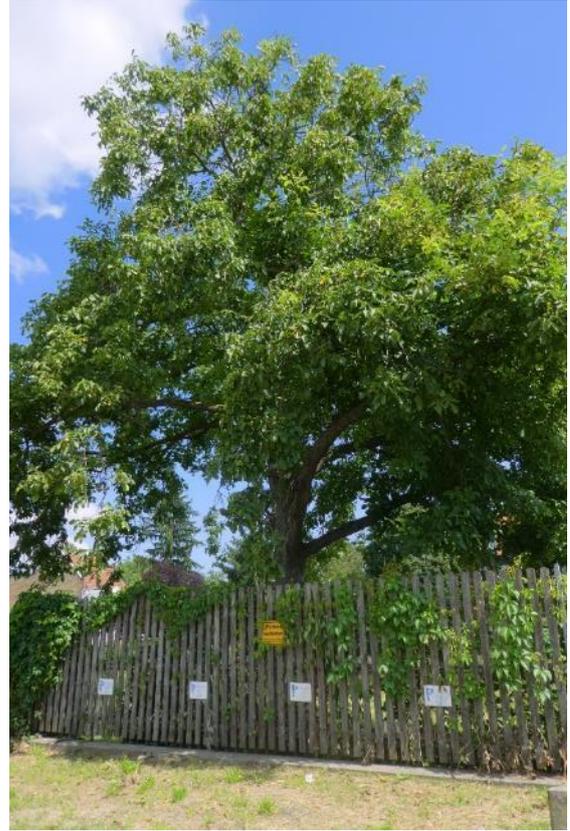
Abbildung 5: Baum Nr. 9 – erhaltungswürdiger Walnussbaum

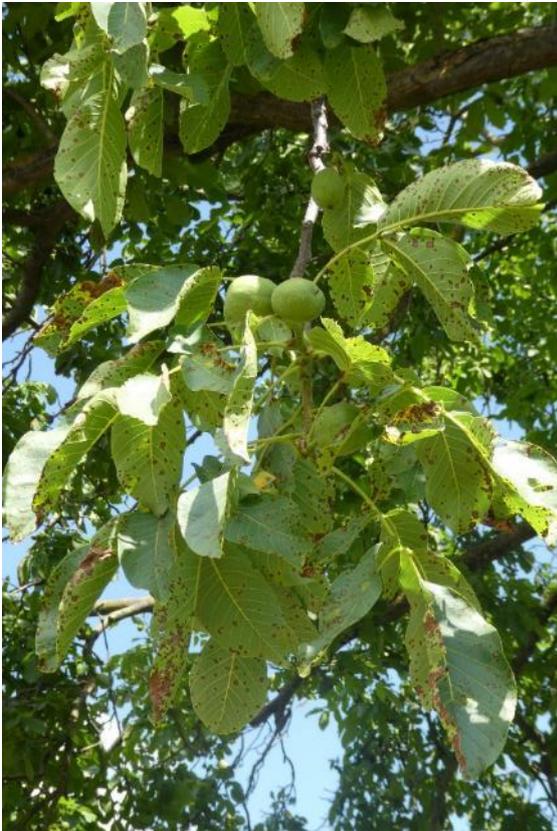
Abbildung 6: Baum Nr. 9 – Blätter mit Pilzbefall

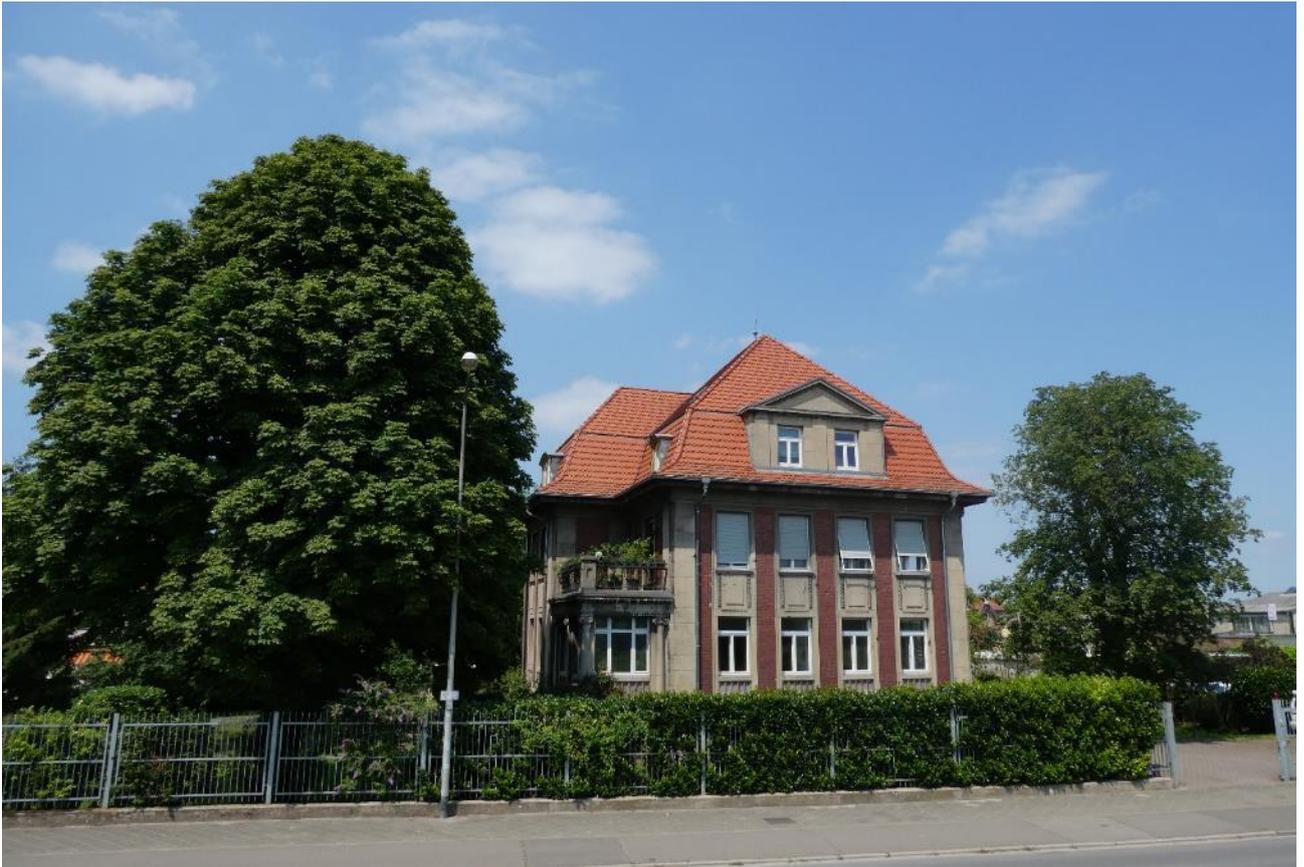
Abbildung 8: Baum Nr. 12 – alte, erhaltungswürdige Rosskastanie neben Villa (links im Bild)

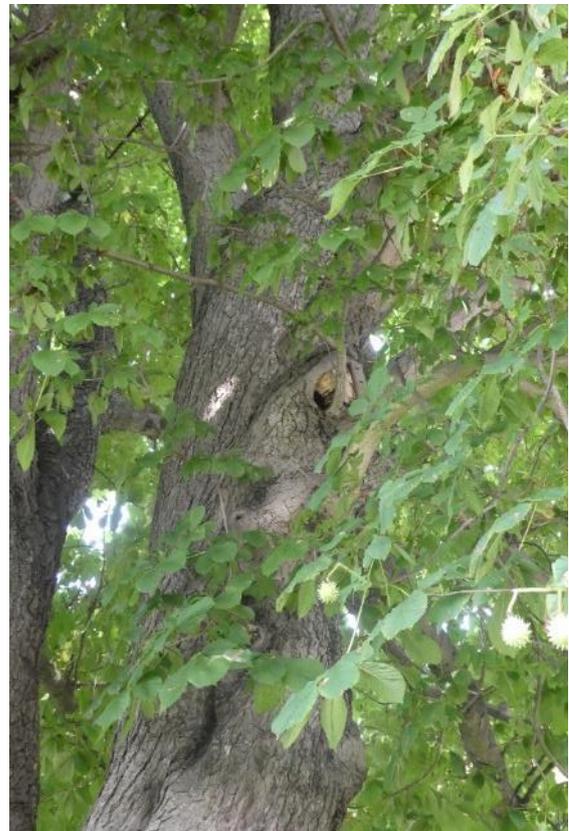
Abbildung 10: Baum Nr. 12 – ausgefalltes Astloch

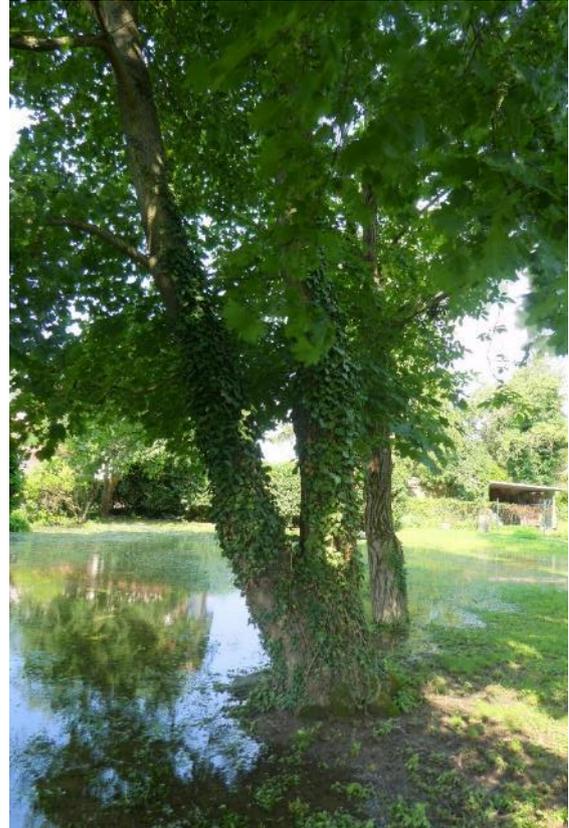
Abbildung 12: Baum Nr. 13 - Zwieselbildung und Efeubewuchs

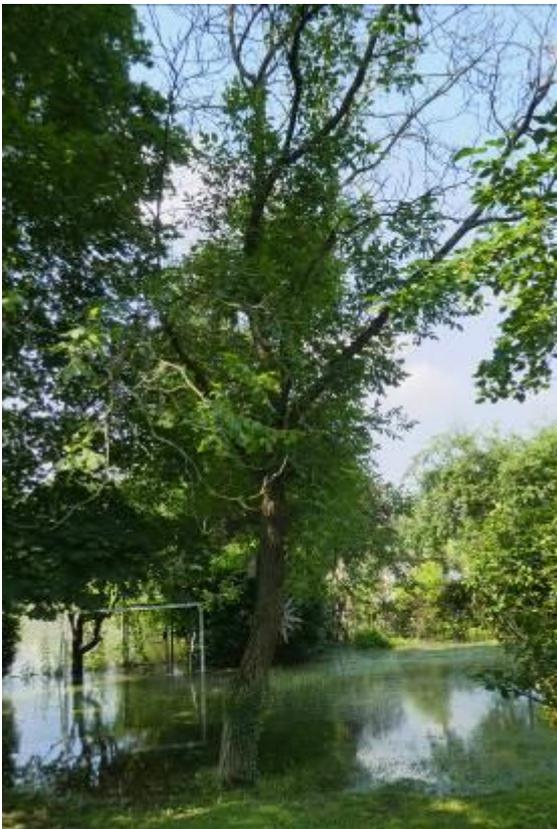
Abbildung 13: Baum Nr. 14 - absterbender Walnussbaum mit Habitateignung

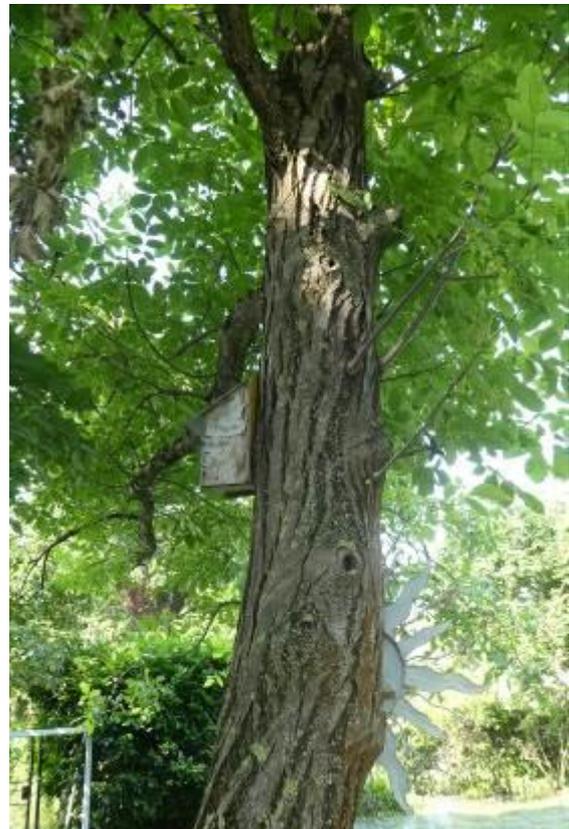
Abbildung 14: Baum Nr. 14 - zahlreiche ausgefaltete Astlöcher

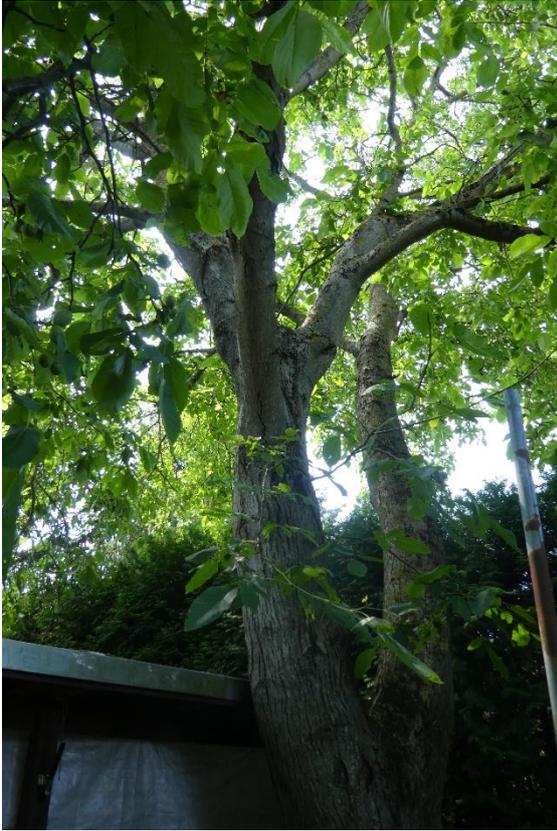
Abbildung 19: Baum Nr. 31 - Zwieselbildung

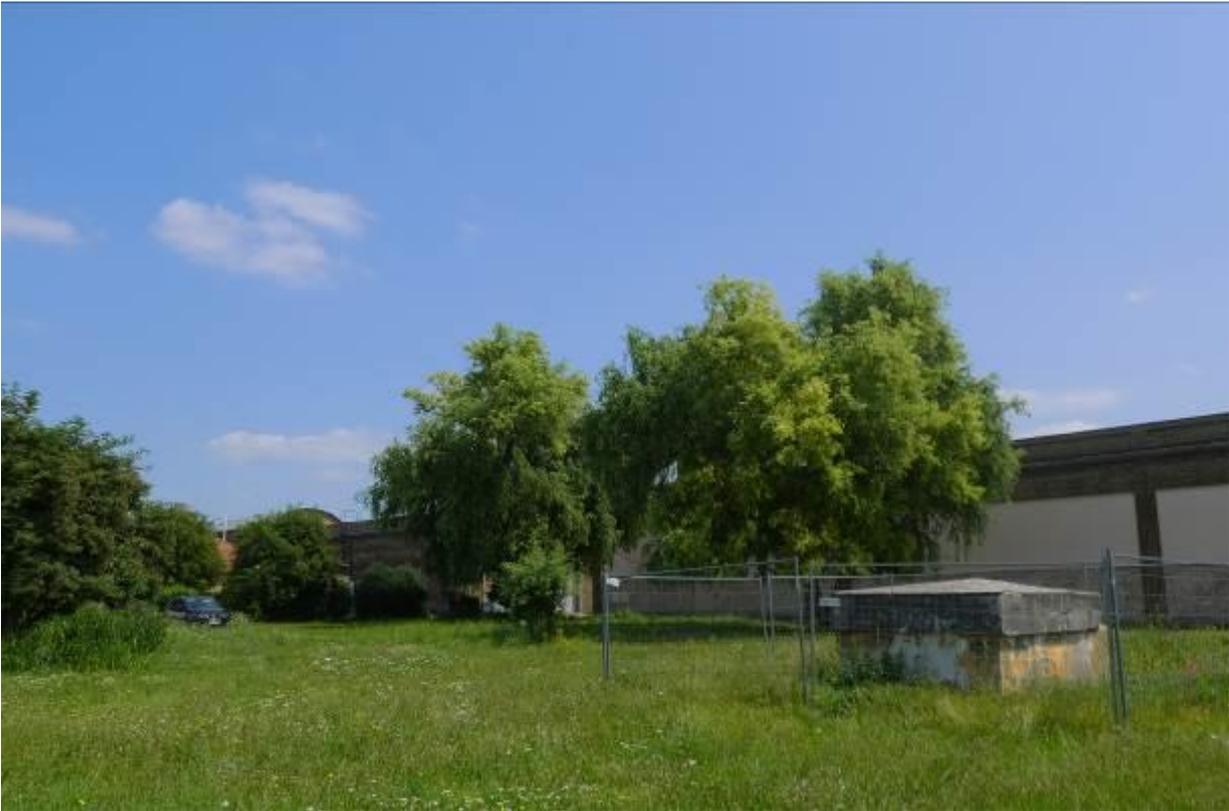
Abbildung 22: Baum Nr. 34 + 35 - alte, erhaltungswürdige Trauerweiden

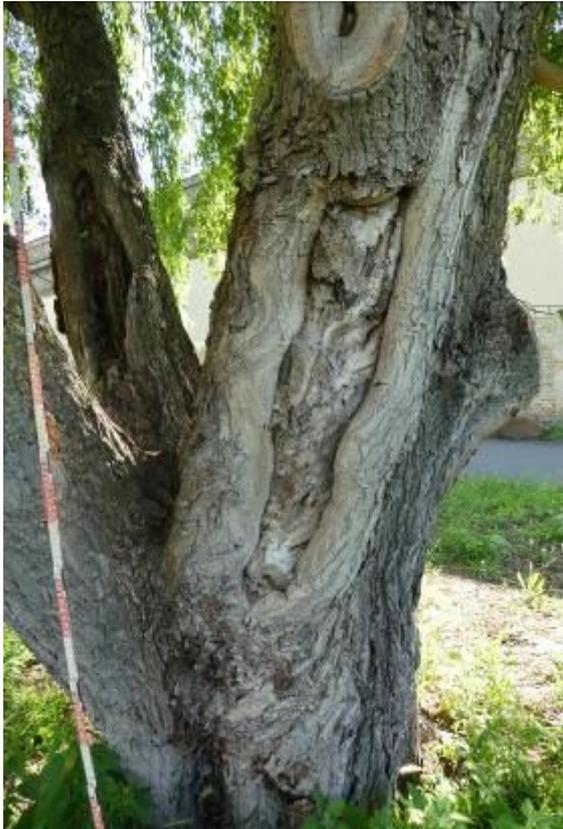
Abbildung 24: Baum Nr. 34 - Stammschäden

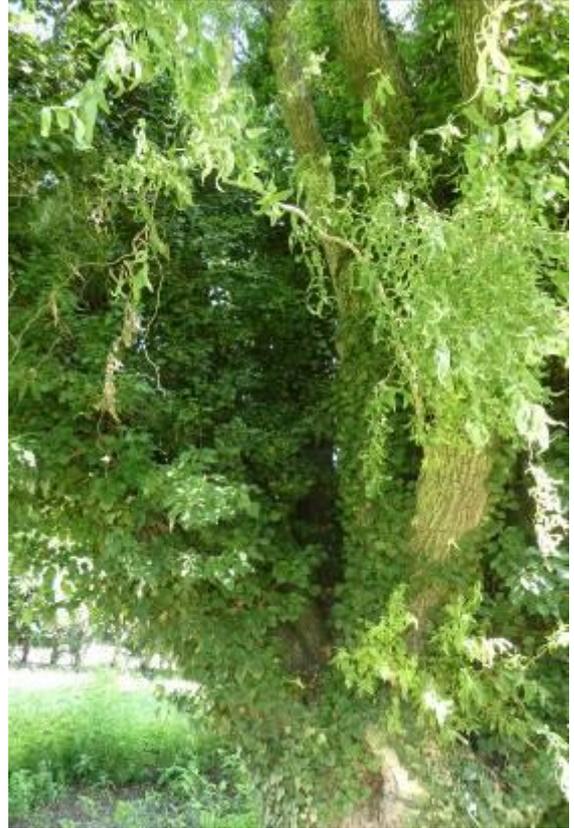
Abbildung 26: Baum Nr. 35 - starker Efeubewuchs

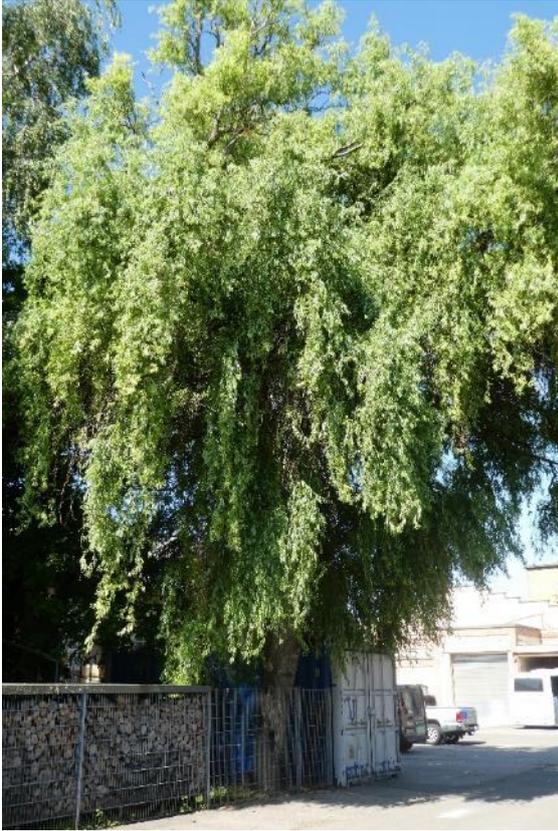
56	Trauerweide	<i>Salix babylonica</i>	80	11,6	ca. 18	sehr alt			mittel		leichter Schrägstand, einzelne, klei- nere Totäste, leichte Wipfeldürre	erhaltenswert
57	Apfelbaum	<i>Malus domestica</i>	30	4,8	6-8	alt	prägender Baum	ausgefallener Astabbruch (nicht sehr tief), mehrere Risse mit beginnender Fäule	mittel		Schrägstand, auf Hügel, gestalteri- scher, repräsentativer Einzelbaum in Biergarten	erhaltenswert
58	Schwarzer Ho- lunder	<i>Sambucus nigra</i>	40	5,8	ca. 8	alt			mittel		direkt an Zaun, mit Rankpflanze (Hop- fen?) bewachsen	wenig erhaltenswert
59	Schwarzer Ho- lunder	<i>Sambucus nigra</i>	40	5,8	ca. 8	alt			mittel		direkt an Zaun, mit Rankpflanze (Hop- fen?) bewachsen	wenig erhaltenswert
60	Hänge-Birke	<i>Betula pendula</i>	60	7,7	20-25	alt bis sehr alt	prägender Baum	keine	gut	mehrere ausgefallene Astlöcher (in ca. 4 m Höhe)	volle Belaubung	besonders erhaltenswert
61	Hänge-Birke	<i>Betula pendula</i>	60	5,8	20-22	alt bis sehr alt	prägender Baum	keine	gut	zwei ausgefallene Ast- löcher in 3-4 m Höhe (verm. nicht sehr tief)	volle Belaubung, leichter Schrägstand	besonders erhaltenswert

Abbildung 29: Baum Nr. 56 – alte, erhaltungswürdige Trauerweide

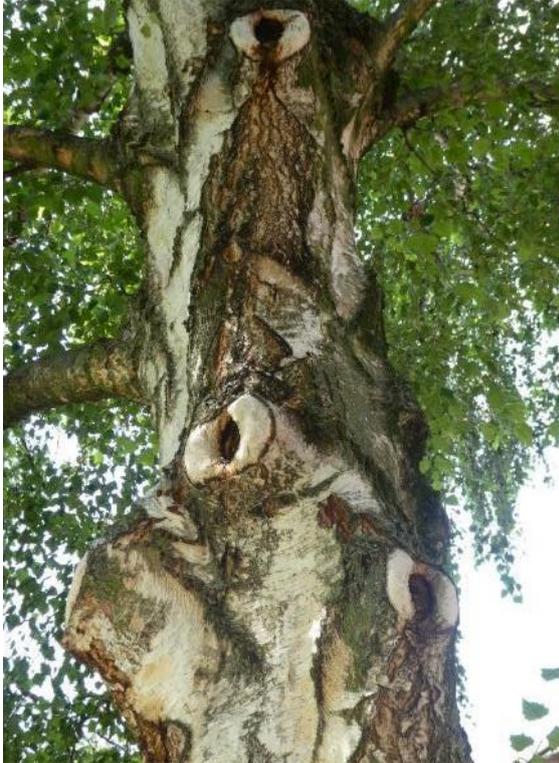
Abbildung 36: Baum Nr. 60 - ausgefaulte Astlöcher mit Habitatpotential

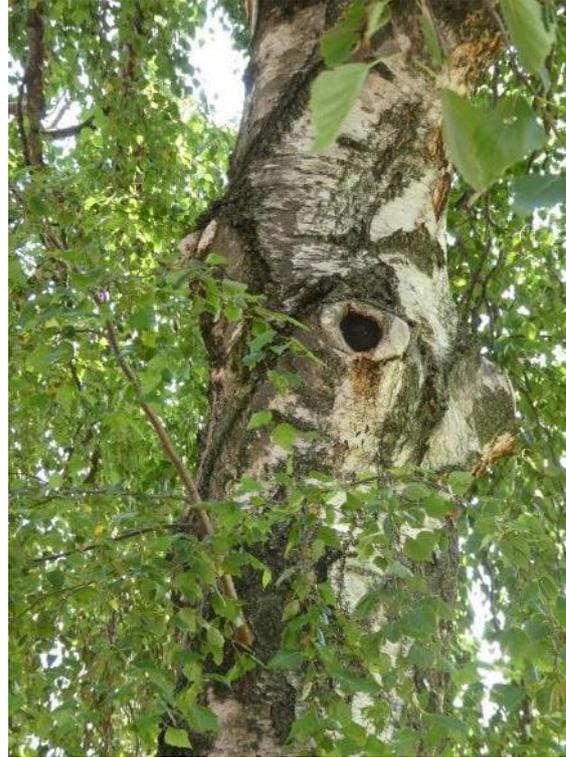
Abbildung 37: Baum Nr. 60 - ausgefaultes Astloch mit Habitatpotential

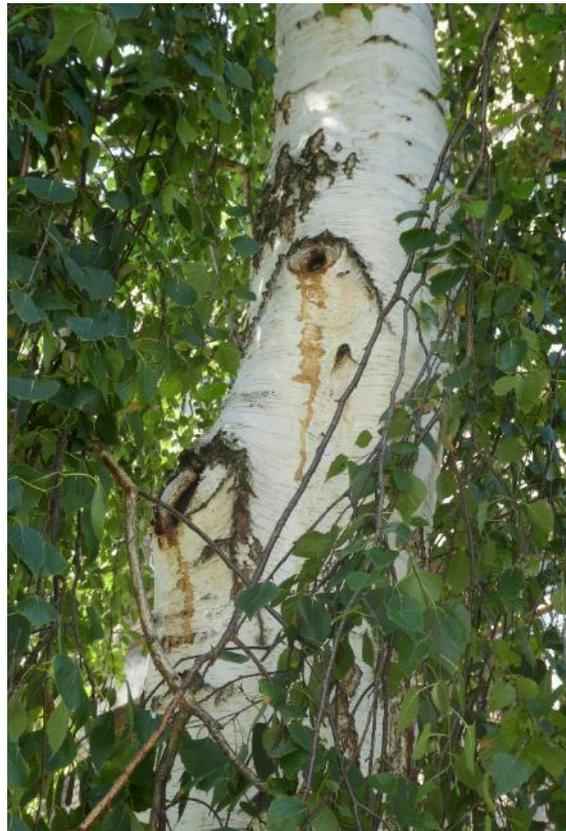
Abbildung 39: Baum Nr. 61 - ausgefaulte Astlöcher mit Habitatpotential

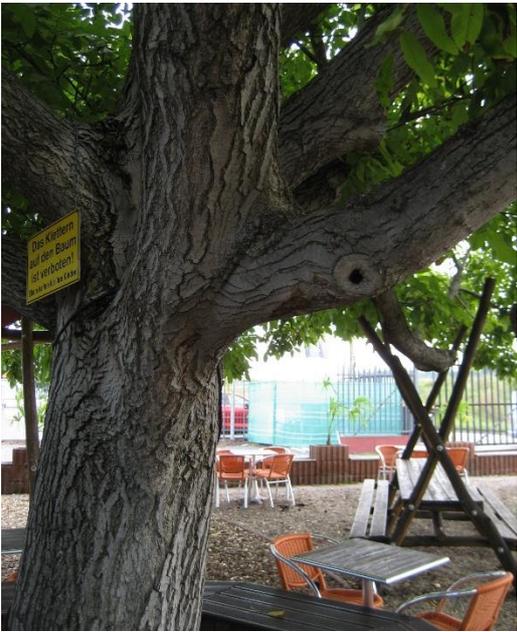
Abbildung 42: Baum Nr. 94 - umwalltes Astloch

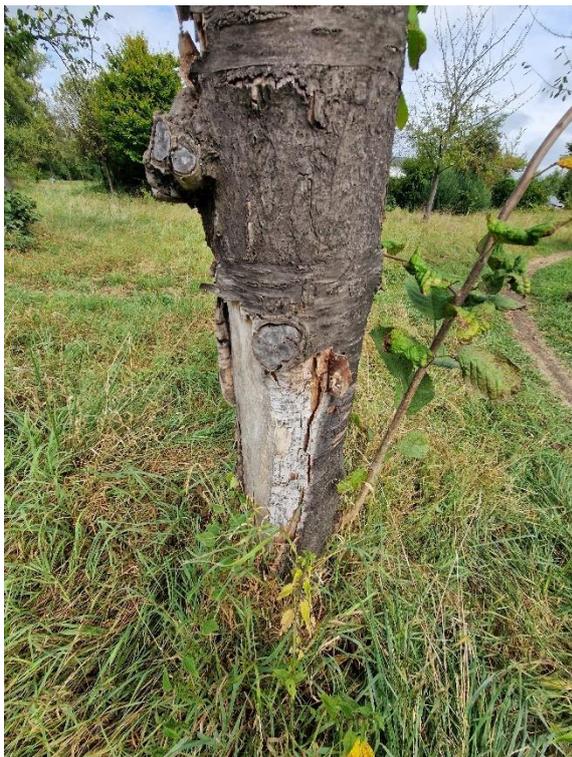
118	Kirschbaum	<i>Prunus sp.</i>	85	5	6,8	alt bis sehr alt	Ensemblewirkung	harzendes Astloch, Astabbruch, fehlende Blätter an Ästen	mittel	keine		bedingt erhaltenswert
119	Kirschbaum	<i>Prunus sp.</i>	86	6	7	alt bis sehr alt	Ensemblewirkung	Astabbruch, Harzaustritt	schlecht/geschädigt	keine		bedingt erhaltenswert

Abbildung 44: Rindenschäden an Baum Nr. 119

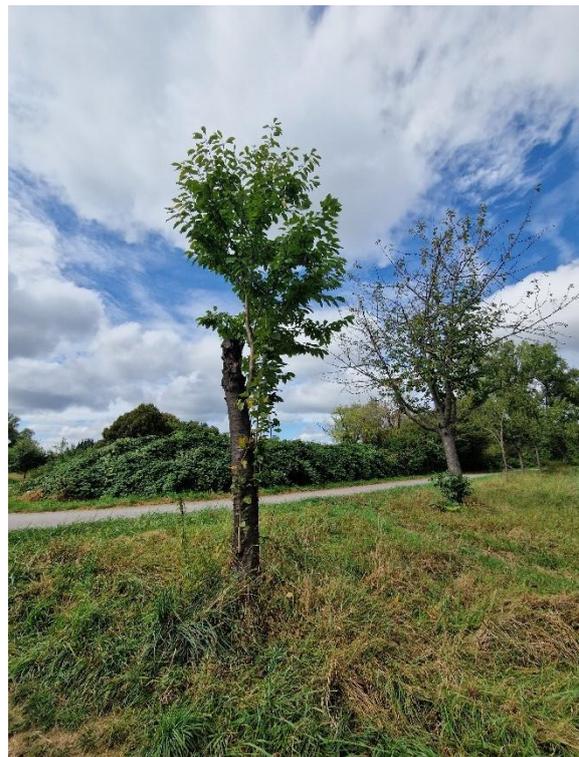
Abbildung 47: Baum Nr. 120, abschnittsweise auf den Stock gesetzt

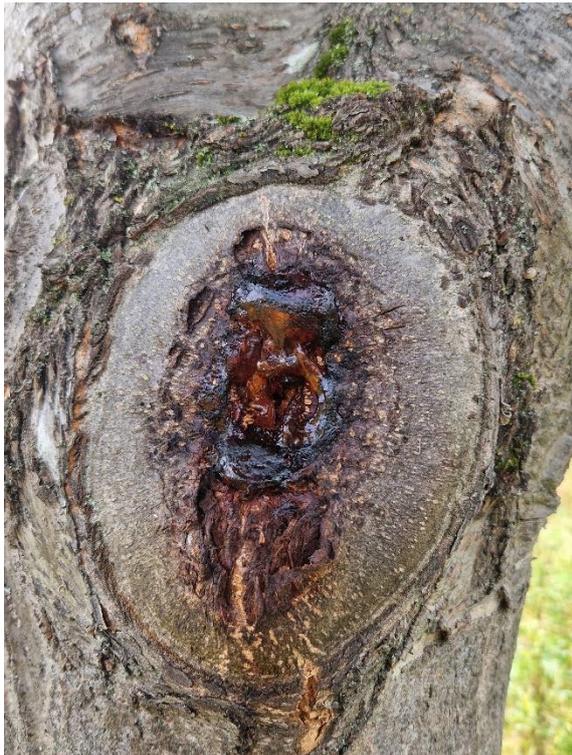
Abbildung 45: Harzaustritt an Baum Nr. 122
